Schützen & Erhalten

Fachzeitschrift des Deutschen
Holz- und Bautenschutzverbandes e.V.

Ausgabe 2
Juni 2020
ISSN 1615-4916
H152074

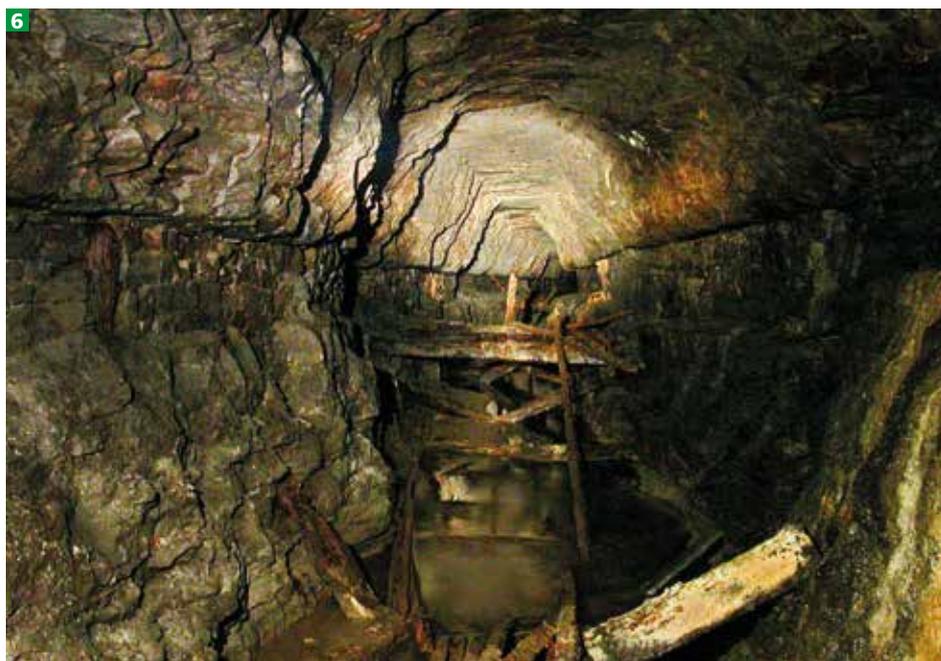
6 Bergwerk Weddelrode: Ständig feuchtes Grubenholz ist ein Lebensraum für Rüsselkäfer und Fäulepilze

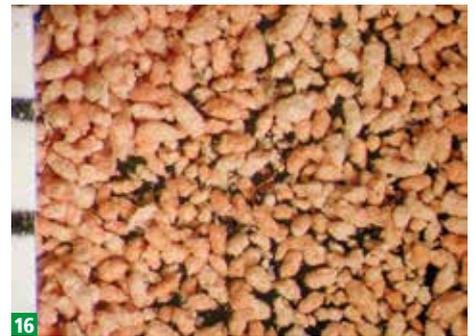
13 Durch Moderfäulepilze und Rüsselkäfer geschädigtes Buchenholz; Skala links mit Millimetern.

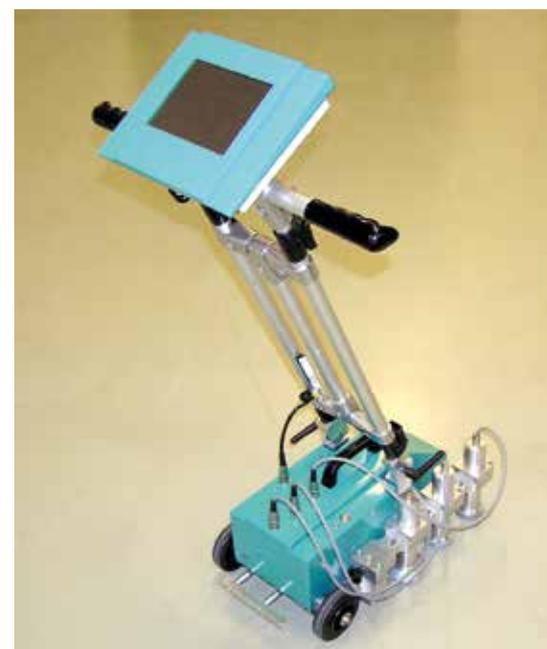
Abb. 1: Mikrowellenscanner MOIST SCAN

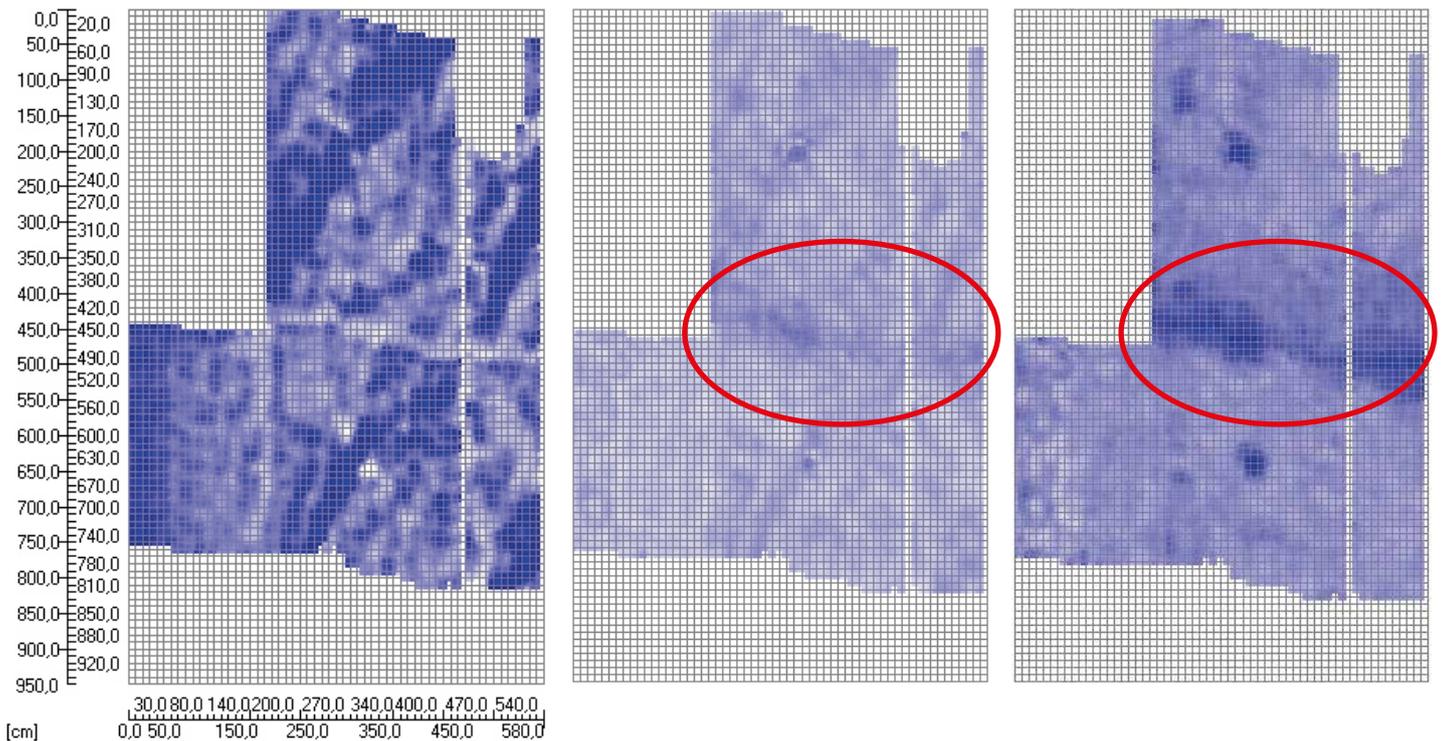
Feuchtescan Oberfläche – R2S

Feuchtescan Mittelschicht – DS

10 cm Tiefe) und Volumenschicht (bis etwa 20 cm Tiefe). Der Oberflächenscan zeigt deutlich, dass das vom Baden herführende Spritzwasser unterhalb der Fliesen bzw. oberhalb der Abdichtungslage eine hohe Konzentration aufweist und wie es sich dort verteilt. Er gibt damit einen zulässigen und erwarteten Zustand wieder. Die Messung der mittleren Schichten deutet einen sich abzeichnenden

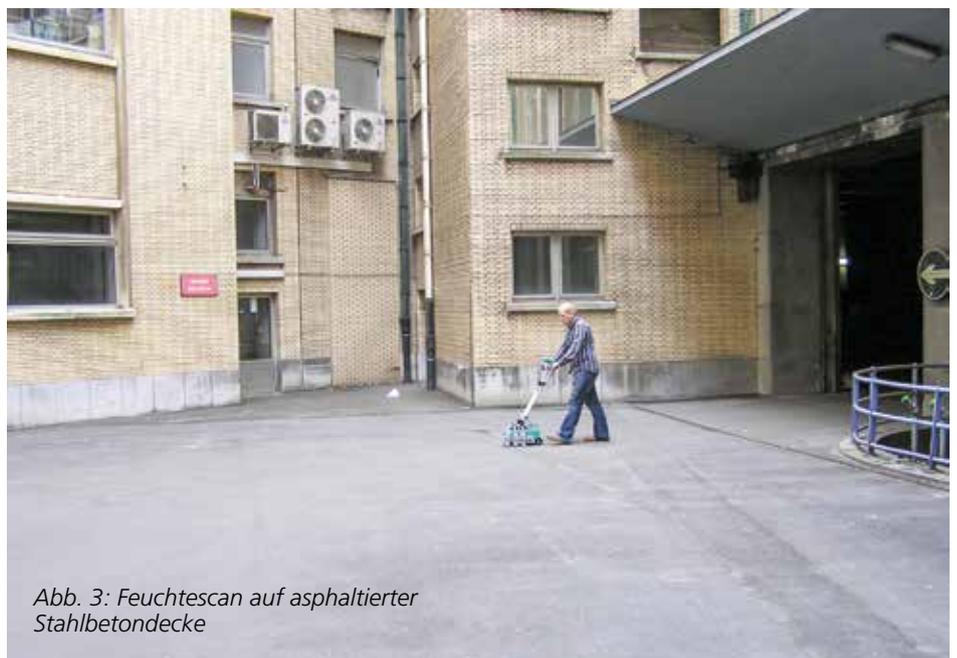
Abb. 3: Feuchtescan auf asphaltierter Stahlbetondecke

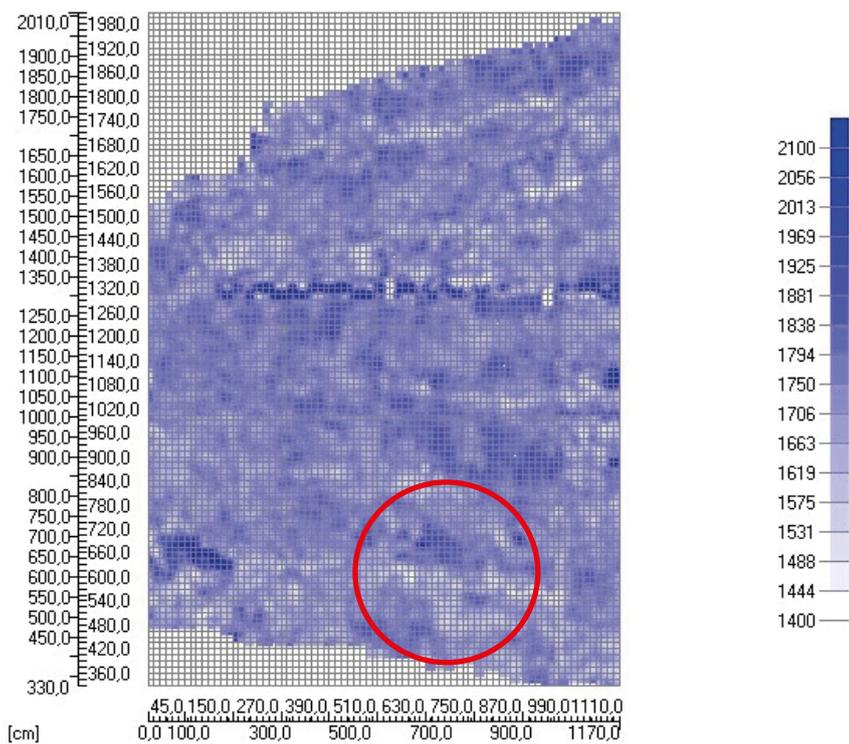
Abb. 4: Feuchtescan Sensor MOIST PS – Volumenmessung

den Wassereintritt auf Höhe des unteren Endes der Treppe ins Schwimmbecken an (rot markiert). Die Messung der Volumenschichten mit MOIST PS bestätigt und verdeutlicht den Wassereintritt auf Höhe des unteren Endes der Treppe ins Schwimmbecken. Die beiden dunklen Einzelpunkte bilden die Wassereinläufe ab. Damit wurde mit zwei Sensoren das Vorhandensein einer Leckage in dem genannten Bereich am unteren Ende der Treppe ins Schwimmbecken bestätigt. Der Scan zeigt eindrucksvoll die Ausprägung des Wasserpfades und dessen Richtung im Bauobjekt.

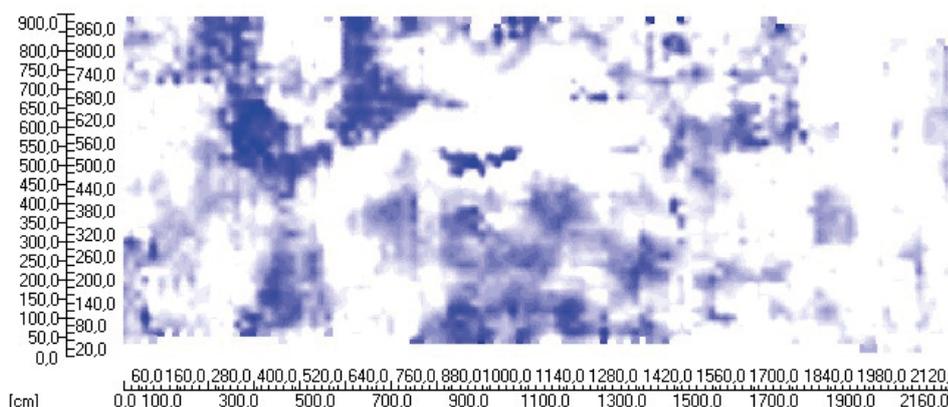
Abb. 5: Feuchtescan im Kellergeschoss eines Kaufhauses – Volumenmessung

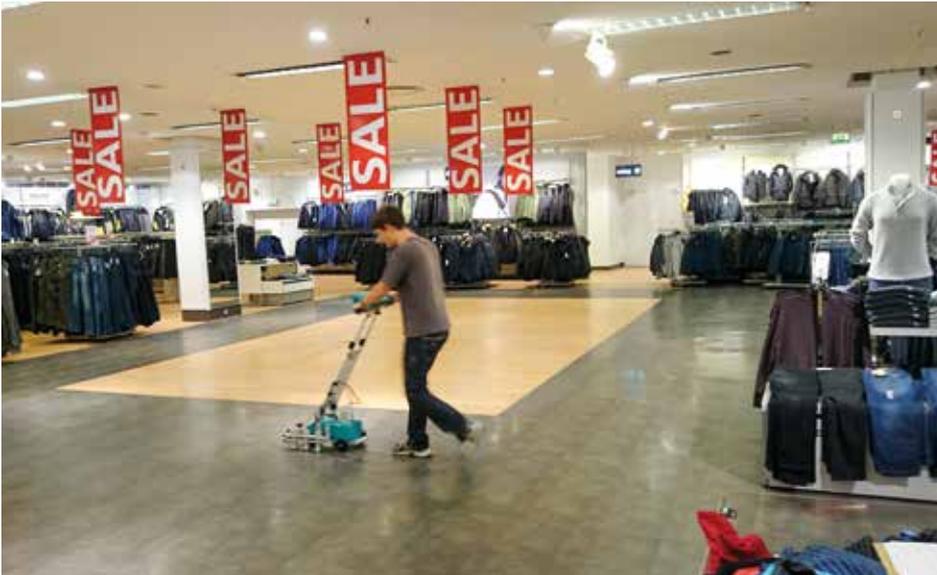
Abb. 6: Feuchtescan im Kellergeschoss eines Kaufhauses

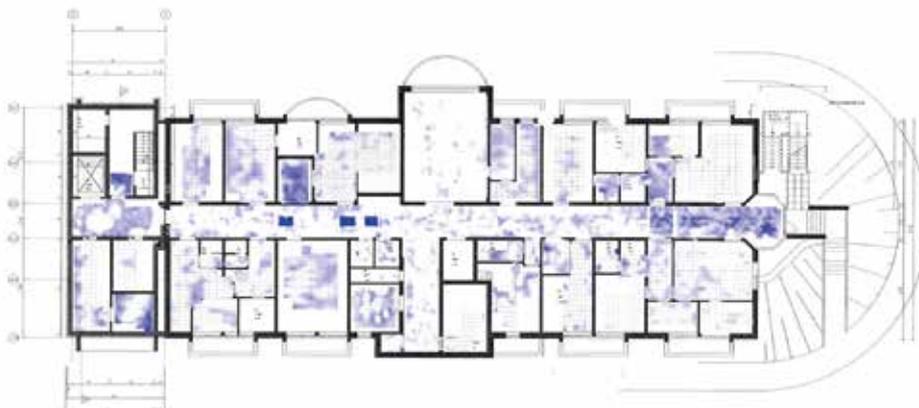
Abb. 7: Kombination von Mikrowellenscan und Rasterfeuchtemessung im Kellergeschoss eines Pflegeheims

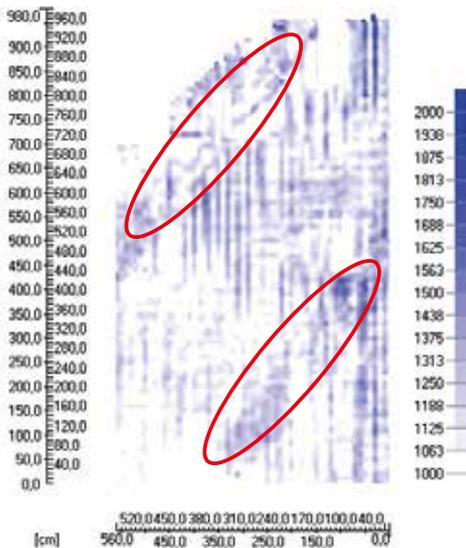
Abb. 8: Hochauflösender Feuchtescan im zweiten UG einer Tiefgarage mit wasserführenden Rissen

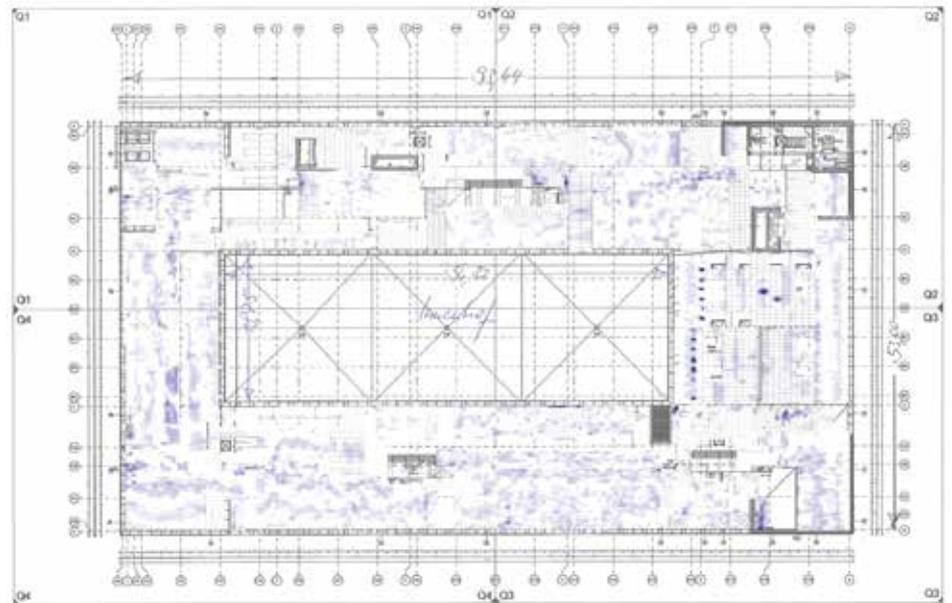
Abb. 9: Feuchteverteilung in einem Flachdach

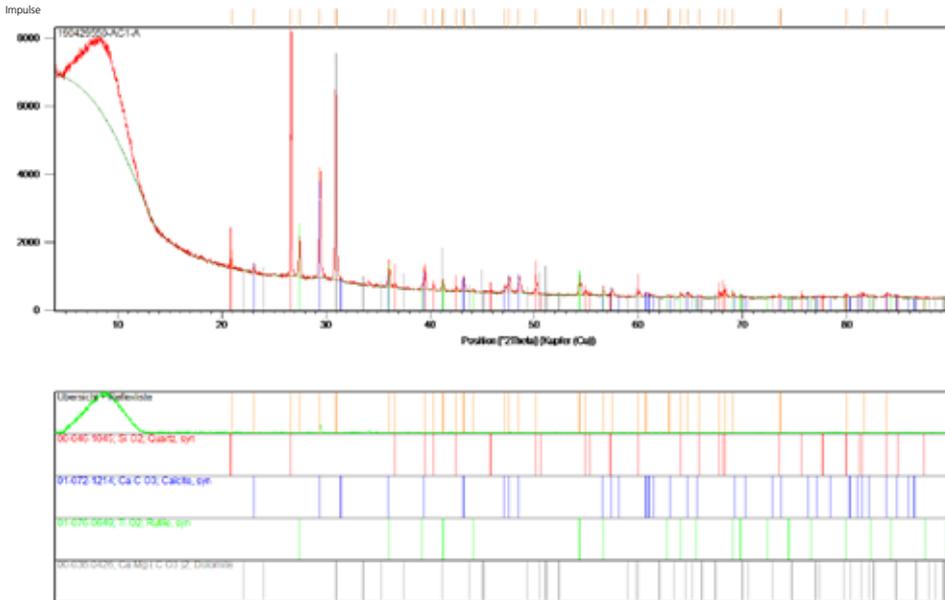
Abb. 3: 2-Theta-Diffraktogramm mit automatischer Phasenzuordnung: Orange: alle Reflexe, Rot = Quarz, Blau = Calciumcarbonat, Grün = Rutil, Grau = Dolomit.

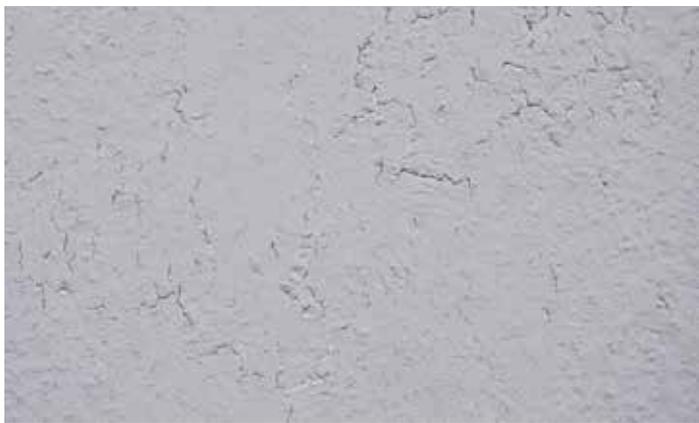
Abb. 6: Craquelee-Risse in der neu aufgetragenen Färbelung

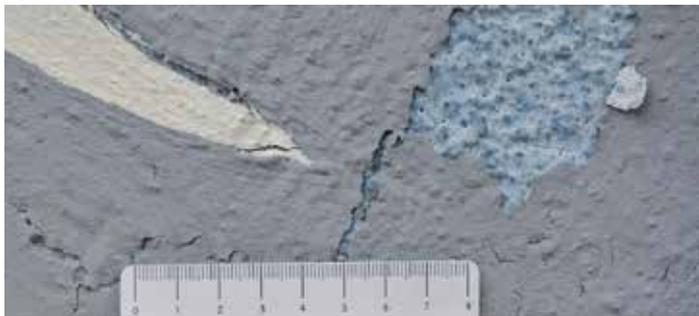
Abb. 7: Lokal Farbabplatzungen, unter der neuen graublauen Farbe kommt die Grundierung sowie die aquamarinblaue Farbe zum Vorschein

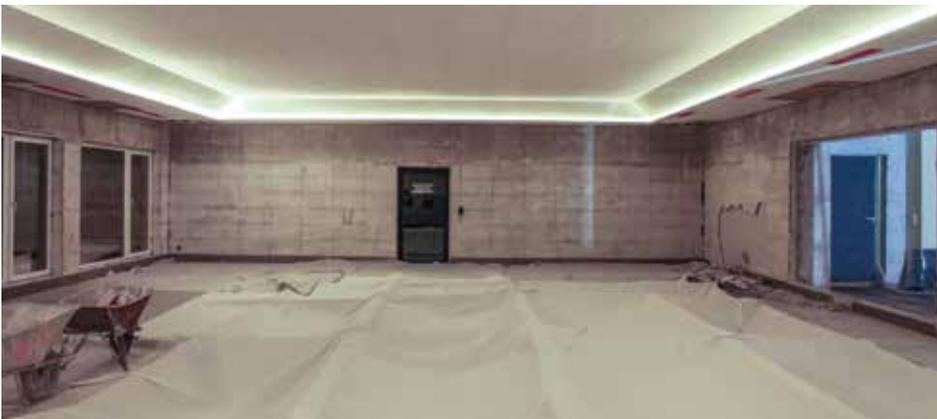
Abb. 11: Zustand nach vollflächigem Abbruch des Fliesenbelages

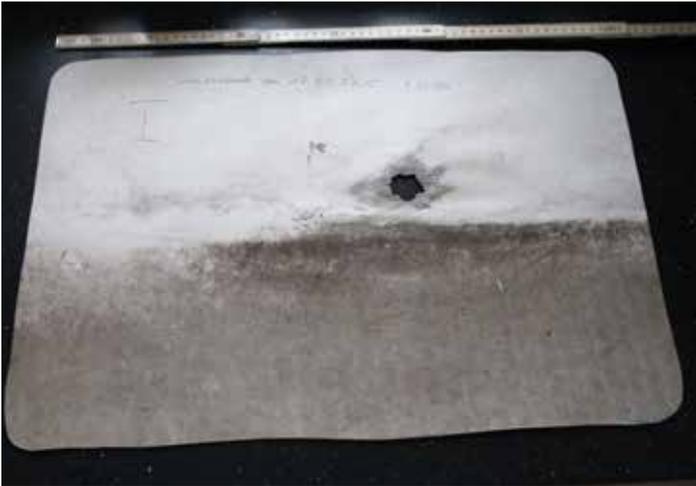
Abb. 17: Kunststoffdachbahnprobe mit lochförmiger Beschädigung.

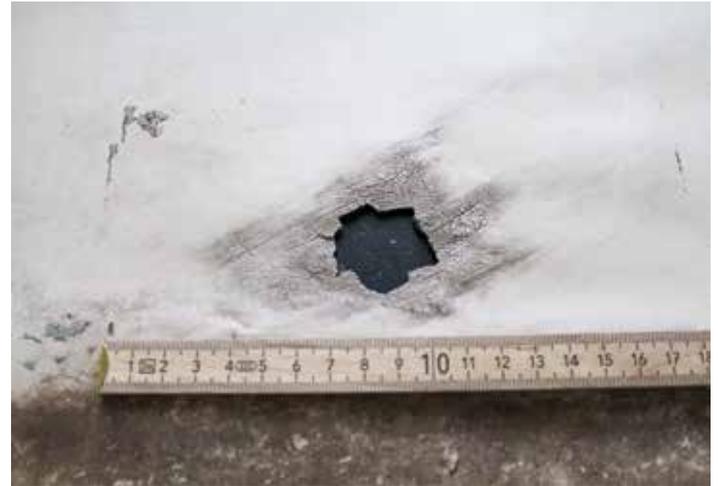
Abb. 18: Starke „Runzelbildung“/Versprödung der Kunststoffdachbahnprobe nahe der lochförmigen Beschädigung.

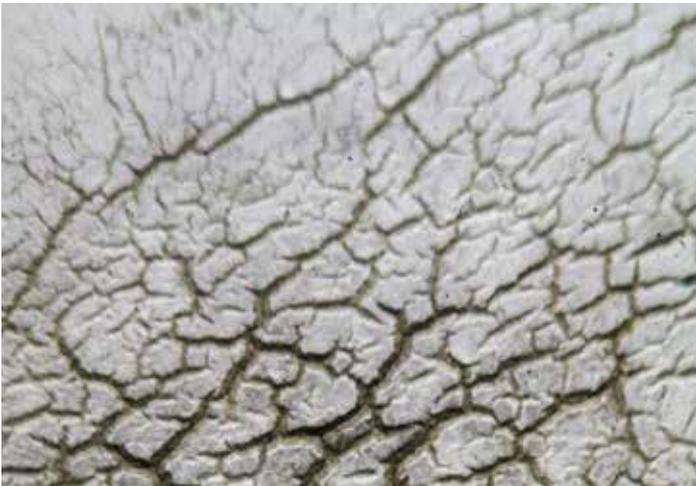
Abb. 19: Rissbildung in der oberen Lage der Kunststoffdachbahnprobe nahe der lochförmigen Beschädigung, LM 10fache Vergrößerung

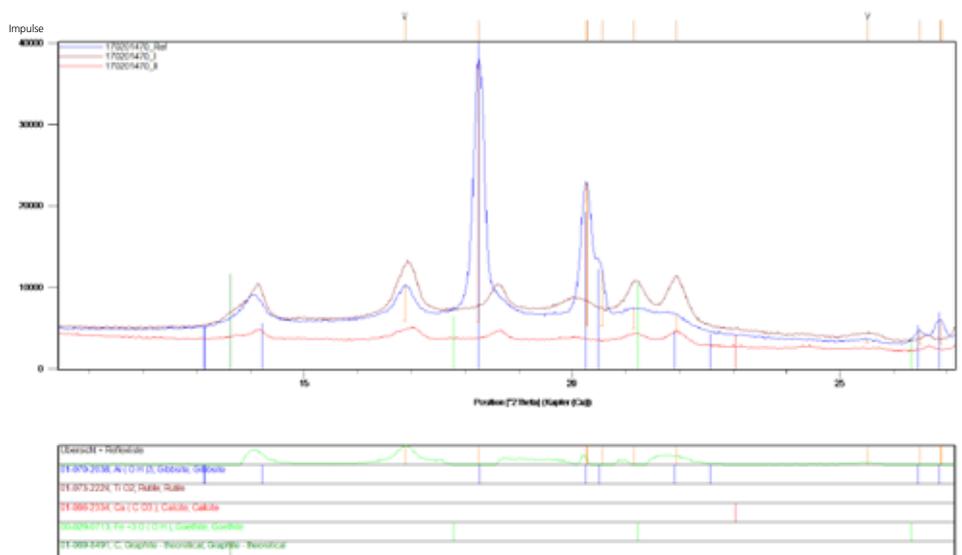
Abb. 21: Röntgendiffraktometrie einer unbeschädigten Referenzprobe (blau) im Vergleich zu 2 schadhaften Proben (rot und grau): insbesondere der Peak des Flammschutzmittels in Bildmitte (2-Theta – Position 18,3 °) ist bei den schadhaften Proben stark vermindert.

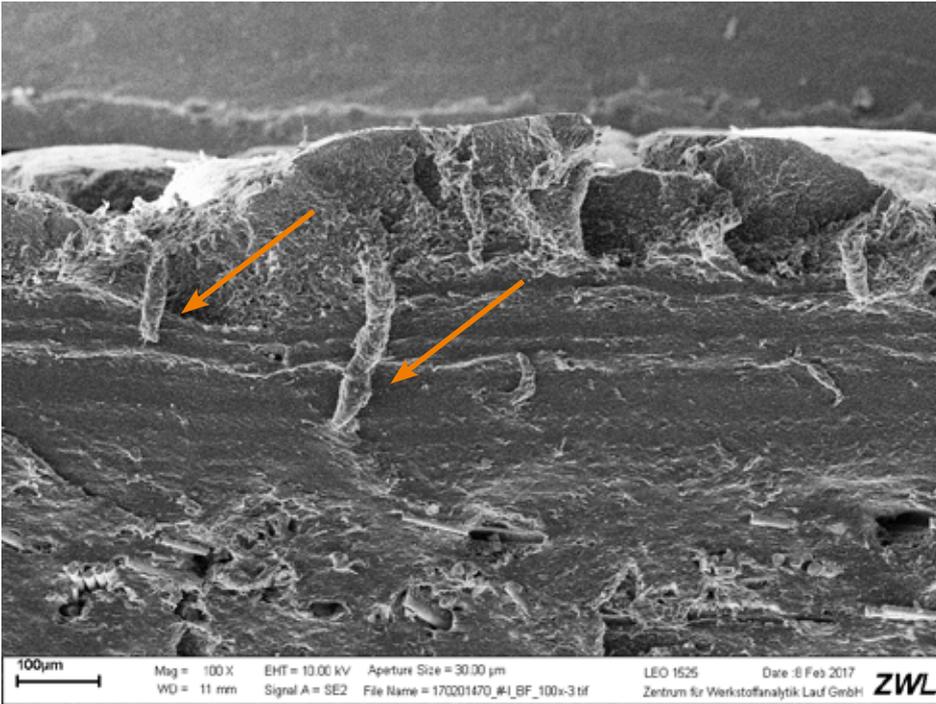
Abb. 22: „Fulgurite“ – röhrenartige Strukturen, die durch kurzzeitige hohe Temperaturbeanspruchung entstehen und typisch für Blitzeinschläge sind.

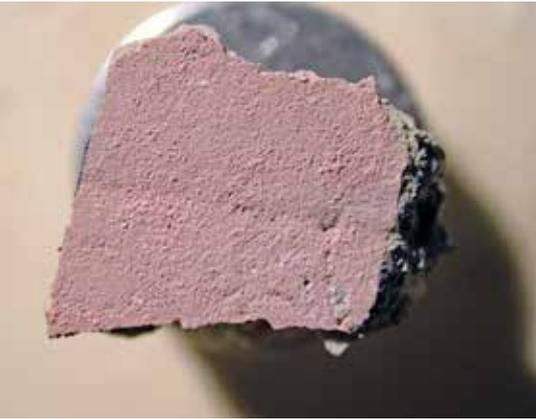
Abb. 28: Beton-Ablösungsfläche mit anhaftender, „satt“ aufgetragener Putzhaftgrundierung

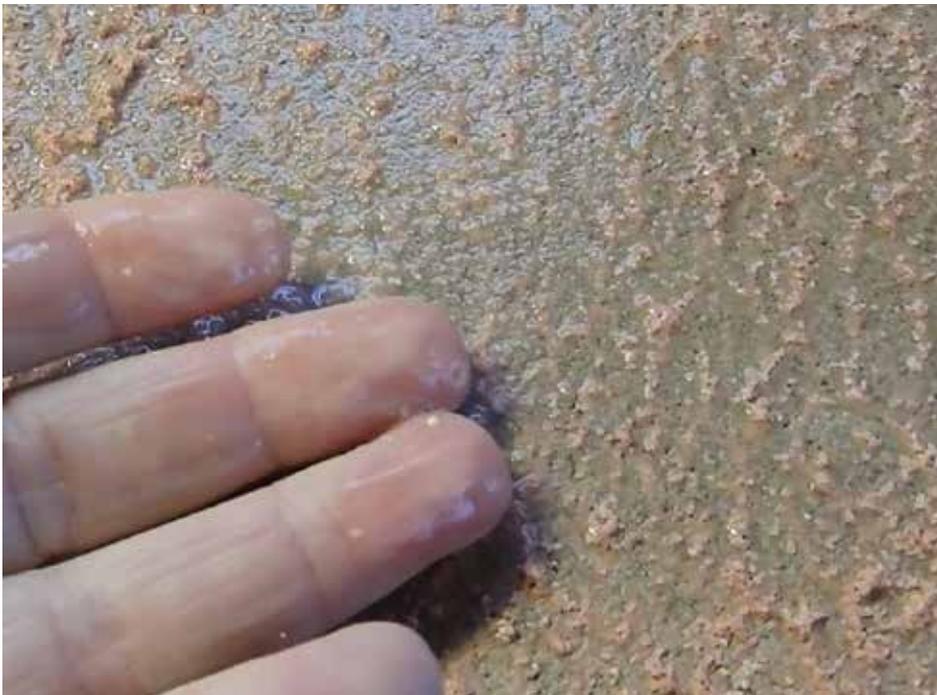
Abb. 30: Putzhaftgrundierung auf Beton nach Beaufschlagung mit einem Wassersprühnebel – exemplarische Aufnahme; bereits ca. 10 min nach Beaufschlagung mit Wasser ließ sich die verwendete schadenkausale Grundierung händisch abreiben.

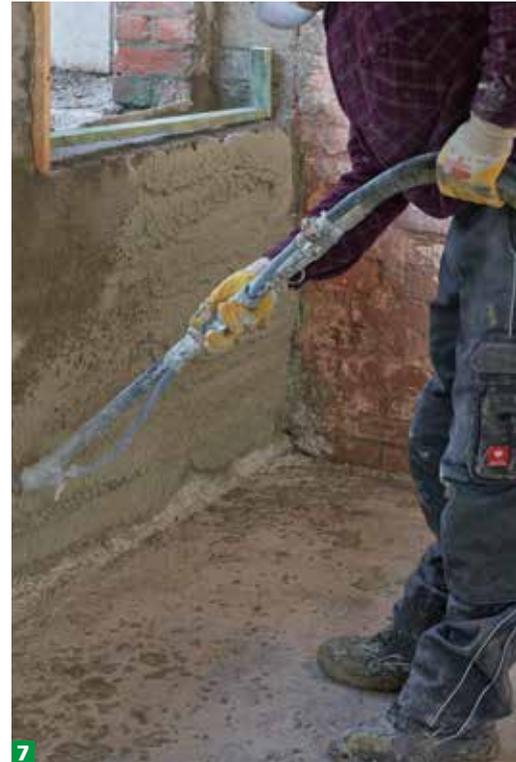
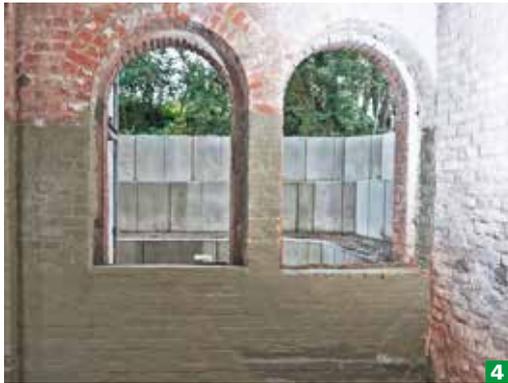
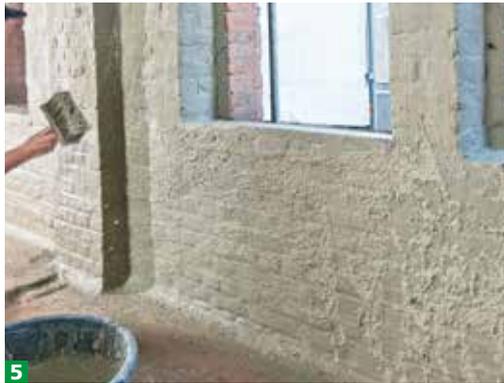
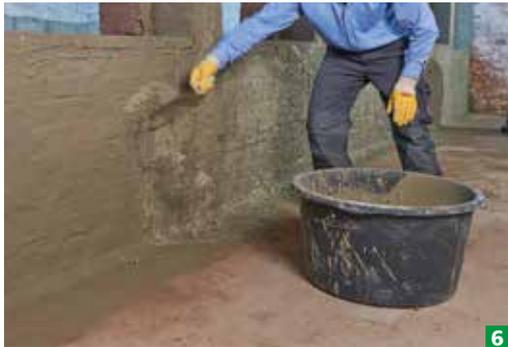
- 1 Sperrputz
- 2 Hohlkehle
- 3 Abdichtung
- 4 Abgedichtete Wandfläche
- 5 6 Spritzbewurf
- 7 Maschinelle Spritzapplikation

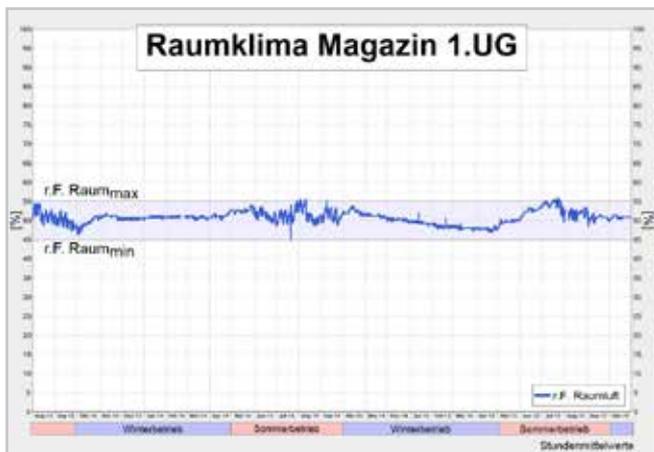
Bild 13 (links): Messwerte der relativen Feuchte im Handschriftenmagazin Untergeschoss (ieg Nürnberg)

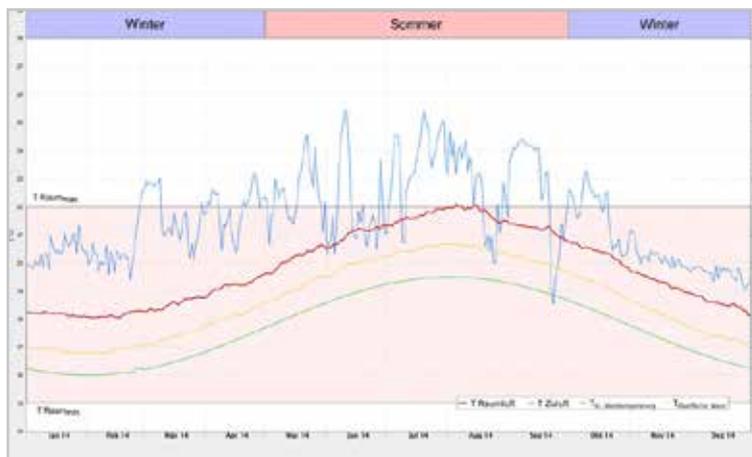
Bild 14 (rechts): Messwerte der Raumtemperatur (rot) im Handschriftenmagazin 2. Obergeschoss (ieg TH Nürnberg)

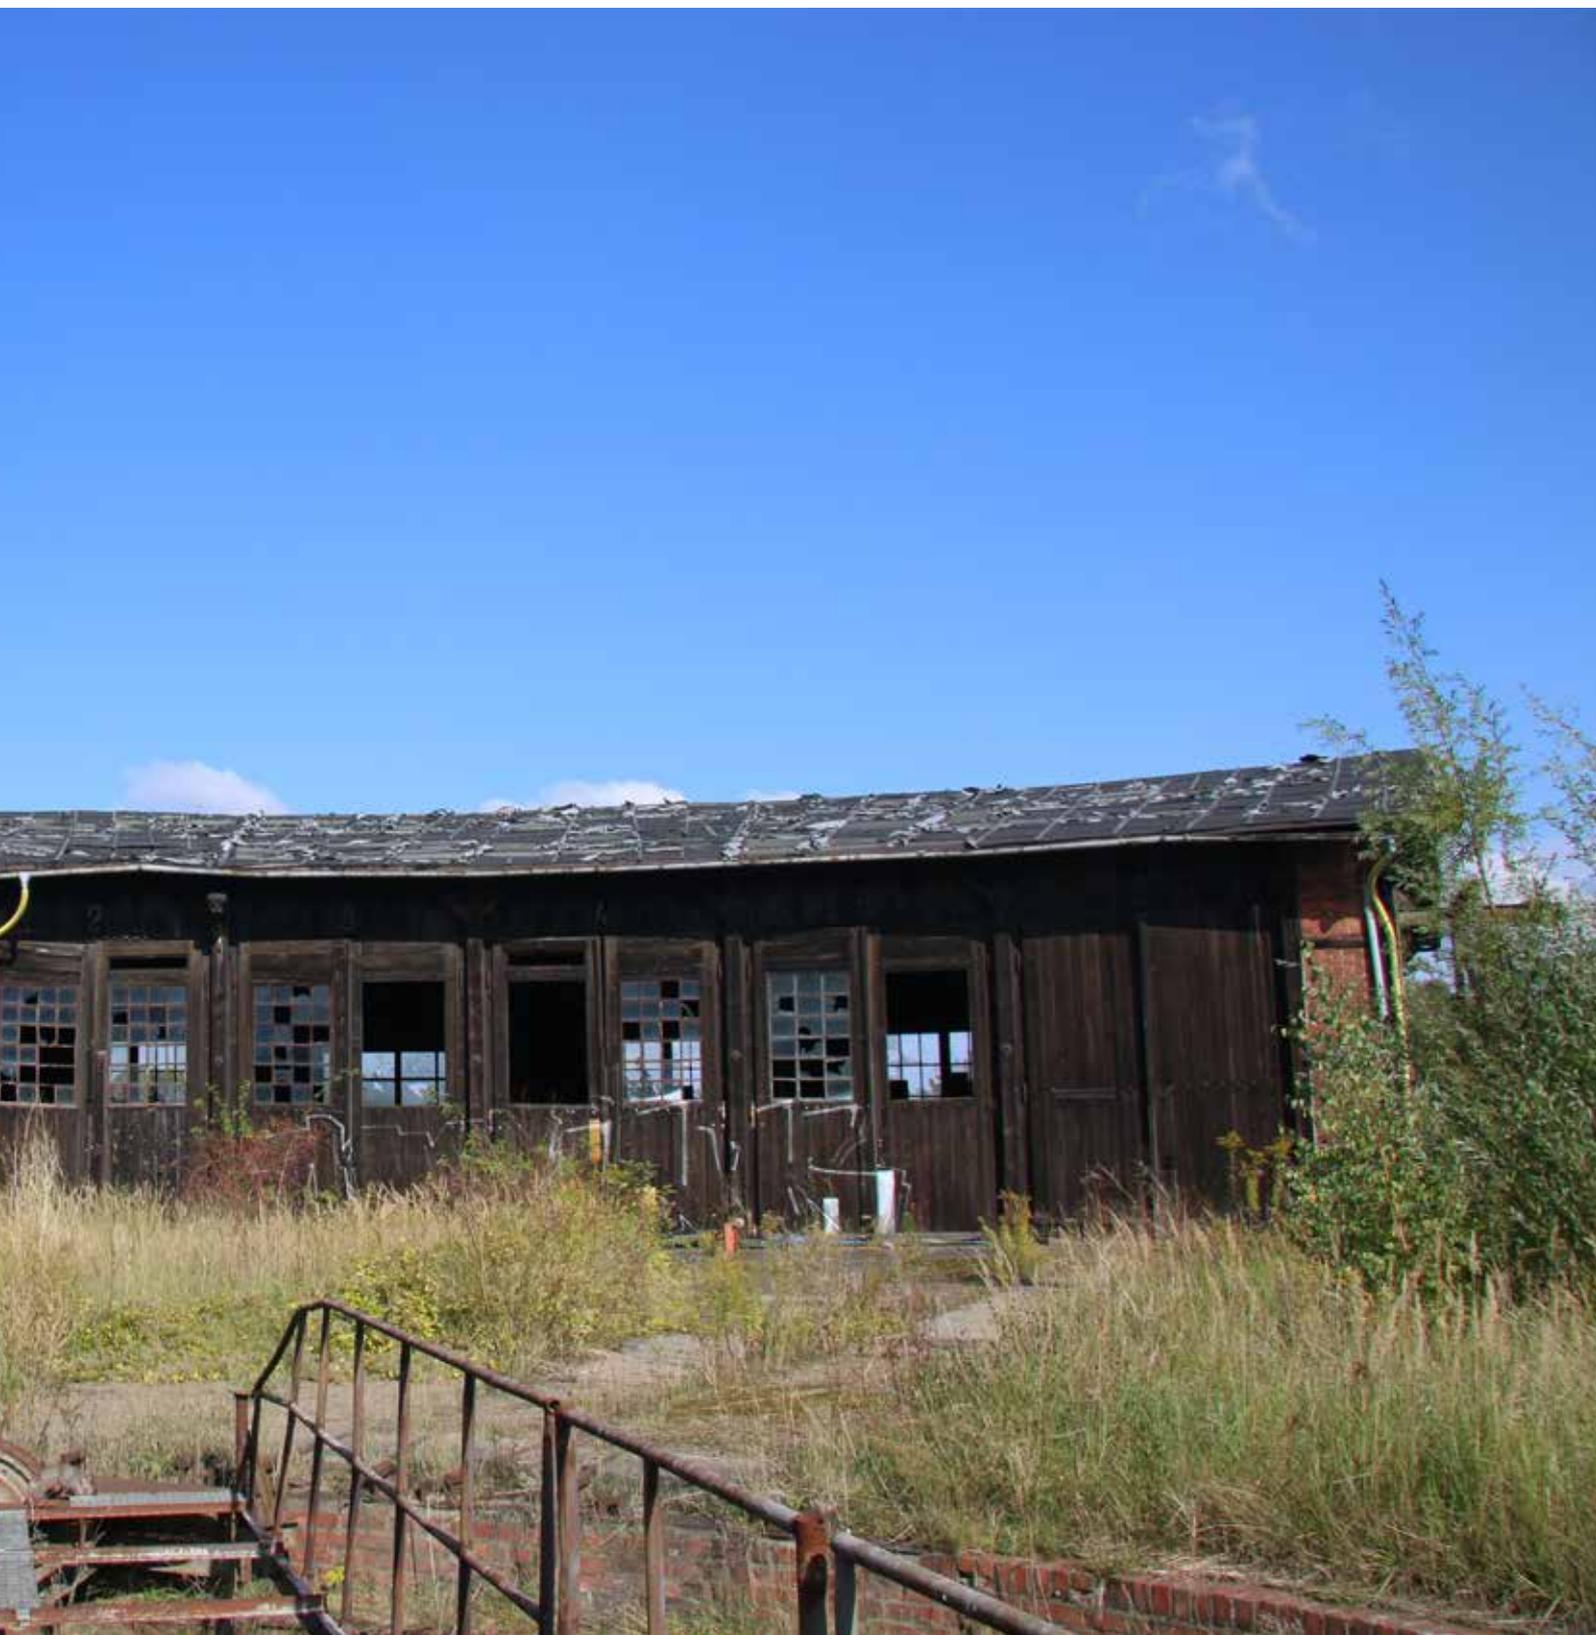
Schadkartierung des Dachstuhl

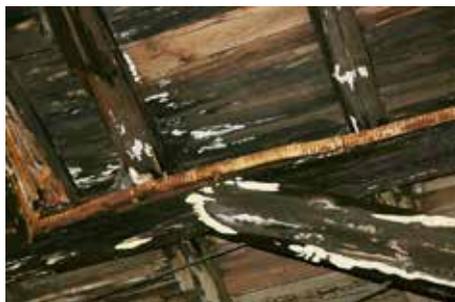
Massive Feuchte- und Pilzschäden

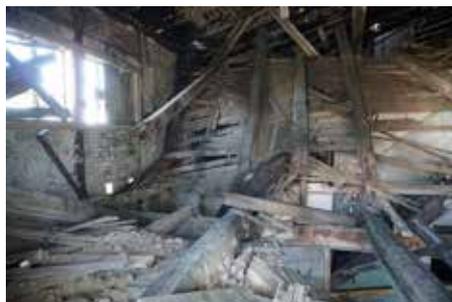
Teilweise eingestürztes Dach

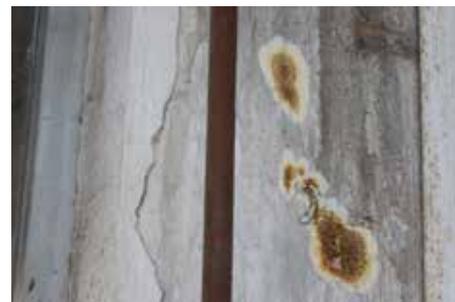
Brauner Keller- oder Warzenschwamm innen am verputzten Fachwerkgiebel West

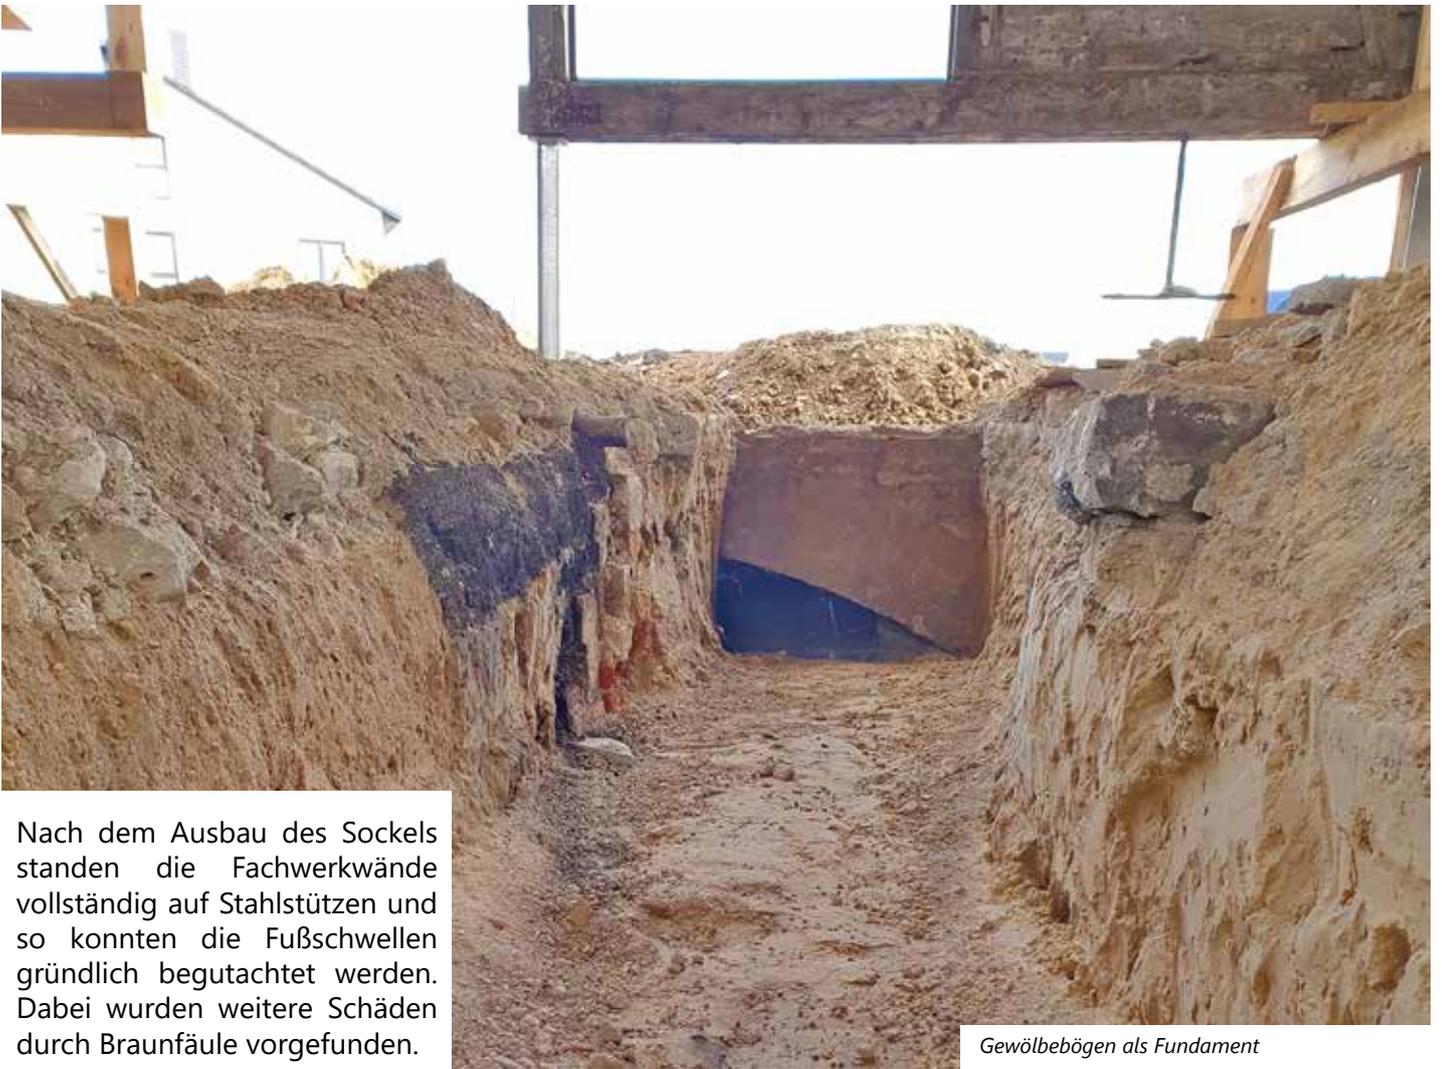
Nach dem Ausbau des Sockels standen die Fachwerkwände vollständig auf Stahlstützen und so konnten die Fußschwellen gründlich begutachtet werden. Dabei wurden weitere Schäden durch Braunfäule vorgefunden.
